# 浪江町桜レポート

調査日：令和6年6月20日～21日

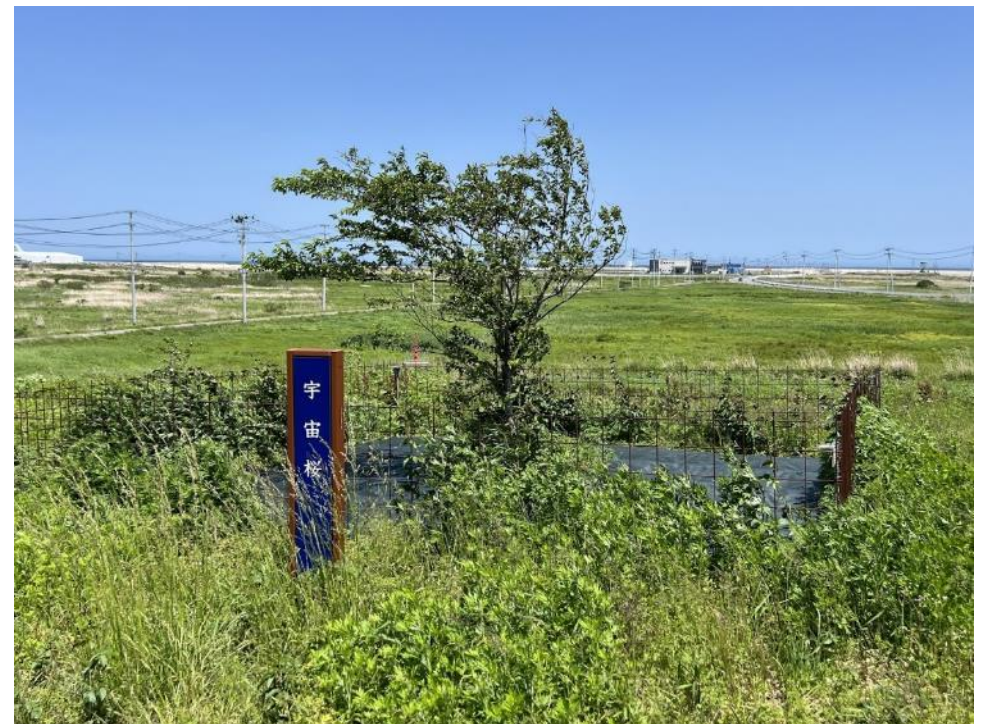
太平洋を望む高台に植栽されていることから、「浜風」の影響、風害・塩害が懸念されるが、本樹に関しては、その影響によるものと考えられる深刻な徴候は認められなかった。ただ樹形からわかるように、風下（海と反対側）の枝がより旺盛であることから、海からの風の影響を受けているものと考えられる。

写真2 請戸宇宙桜外観  
サクラは自家不和合性を有すると考えられるため  
山高神代桜の種が由来であるが、雑種である可能性が高い

侵入・立ち入りを防ぐためのフェンスおよび樹下の雑草繁茂を防ぐための防草シートの設置など、よく手入れされていた。今後、さらに樹勢をよくしてゆくために、施肥を行うこと、またその種類や時期について助言した（東京農大・矢野先生へ）。

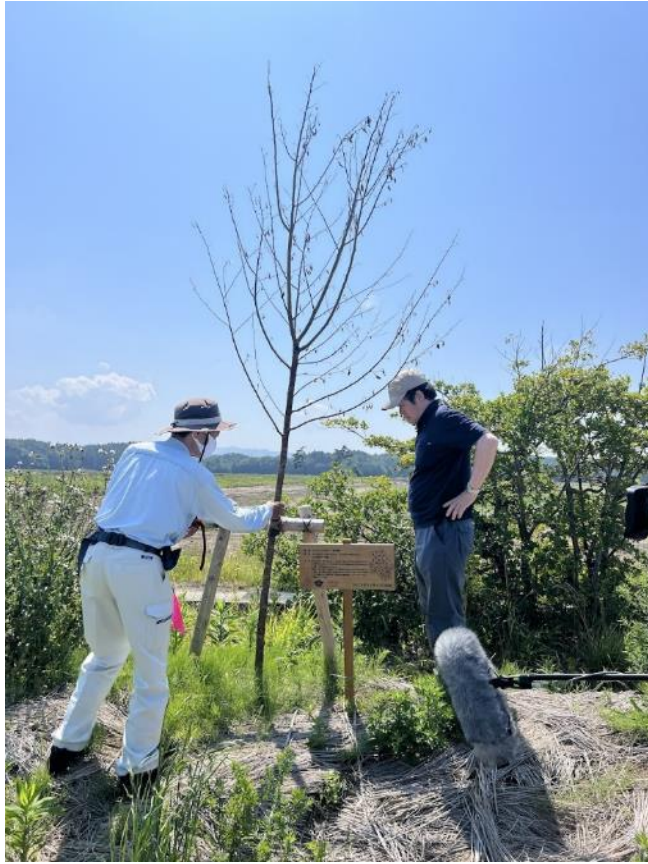
植栽されたジンダイアケボノは5年程度かと思われたが、現在主幹・主枝からの葉の展開が認められず、状態が良いとはいえなかった。全ての植栽個体に「ひこばえ」が僅かにみられ、「胴吹き」の葉が展開していることから、生きてると判断されるものの、今後の回復の見込みは難しいと判断した。同行した弘前公園元桜守小林氏も、同様の見解で、一年様子を観て、植え替えてはどうかとの意見があった。

写真3 校庭脇に植樹されたジンダイアケボノ  
水分が不足気味で樹勢が弱い

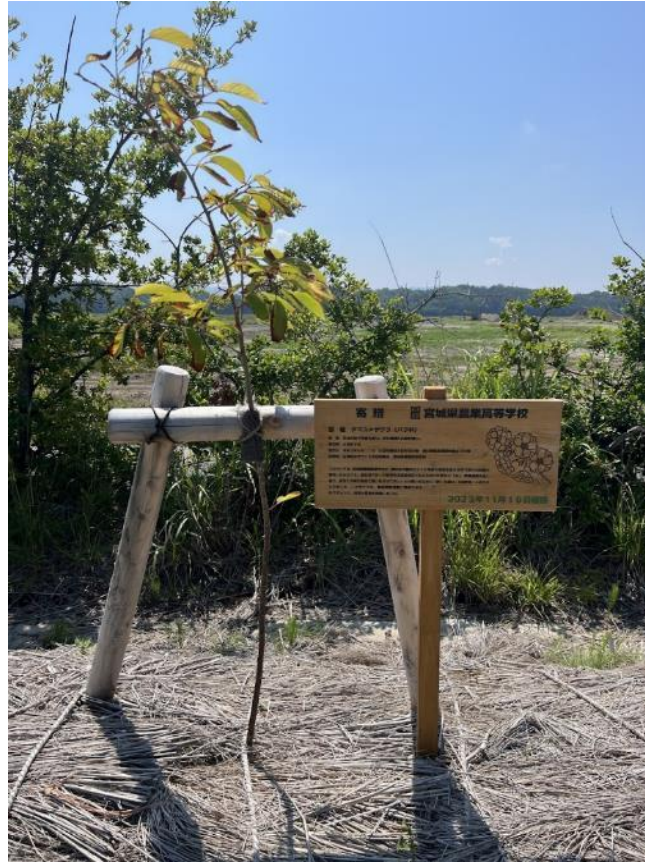
タマユメザクラは、小林氏も本多准教授も聞いたことのない品種であった。苗木は、ジンダイアケボノよりも若木と判断され、3年くらいと推察した盛り土をし植栽後に、敷き藁にて乾燥を防ぐ対策をしたものと考えられるが、もう一种植栽されていたタマユメザクラの葉先が黄変し、葉色が薄いことを考えると、水分の不足が主要因と考えられ、加えて養分の不足も懸念された。

写真4 校庭脇に植樹されたタマユメザクラ  
潮風と強風の影響?により葉の一部が枯れている

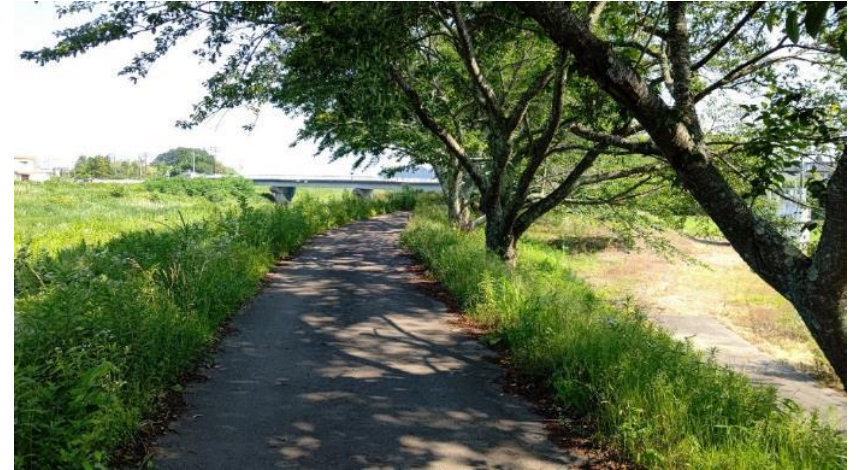
写真10 樹木の間隔は広めであるが、一部密な区間あり

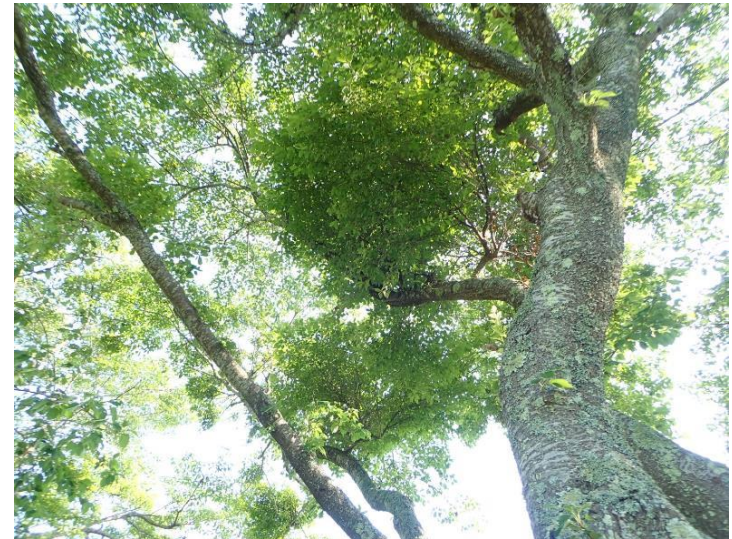
写真11 樹木の間隔は広めであるが、一部密な区間あり

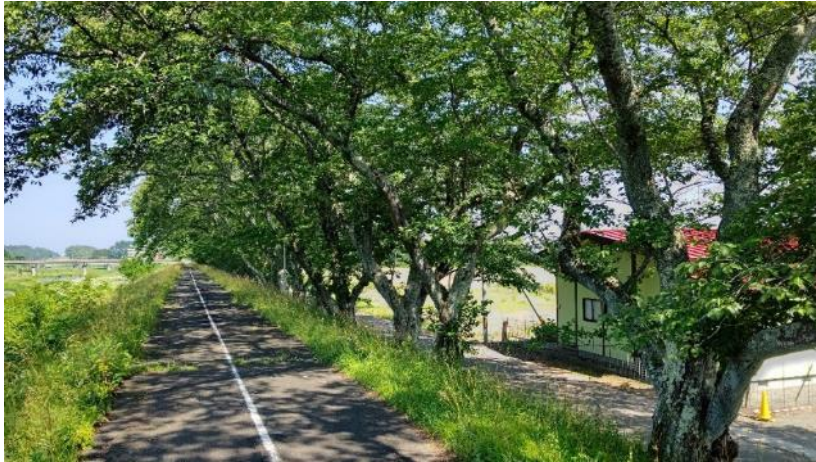
写真12 樹木の間隔が狭い状況

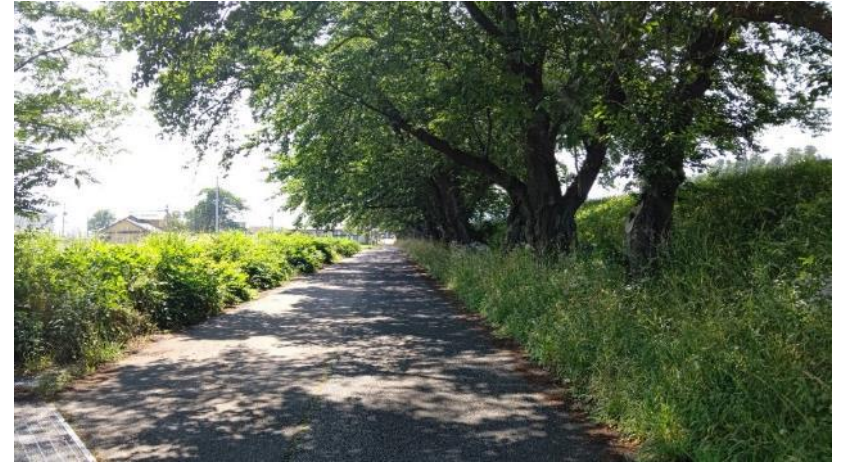
写真14 枯れ枝が少々あるソメイヨシノ

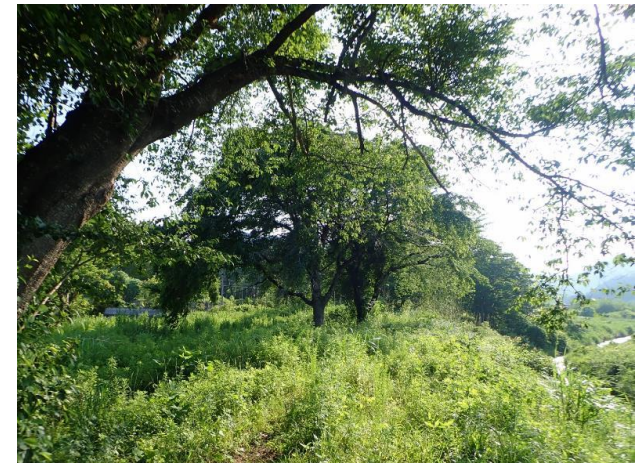
写真15 枯れ枝が少々あるソメイヨシノ

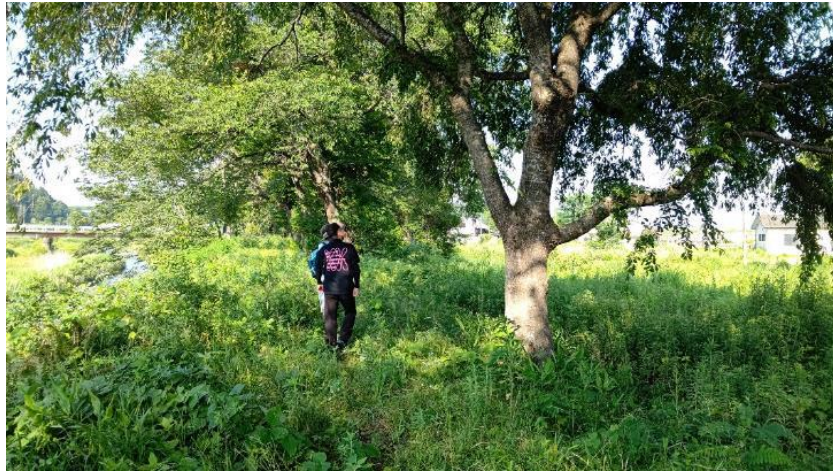
下草、クズなどの蔓植物加えてハリエンジュ（通称：ニセアカシア）＝特定外来種、これらの整備＝草刈りから、という印象。サクラ類てんぐ巣病枝はもちろんだが、下草管理や、整枝剪定がしばらく行われていなかったため、一部の個体では樹勢が低下してきている印象。

写真16 根元の草が生い茂っている

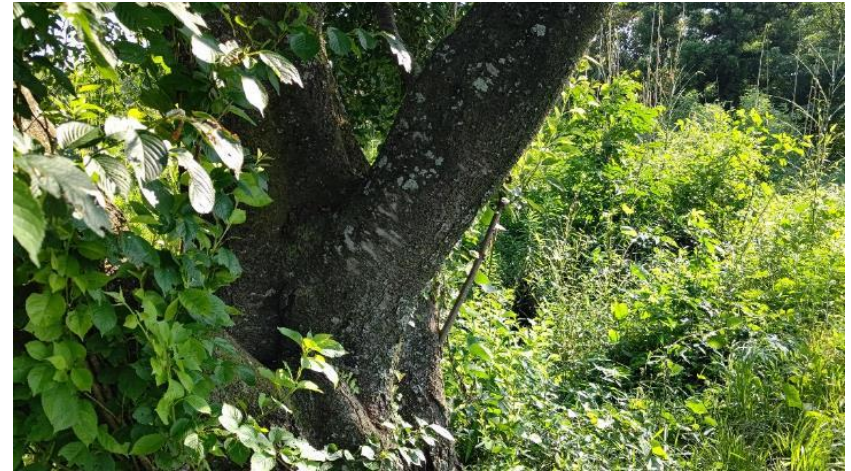
写真17 手入れはされていない状態で樹皮に苔類がある

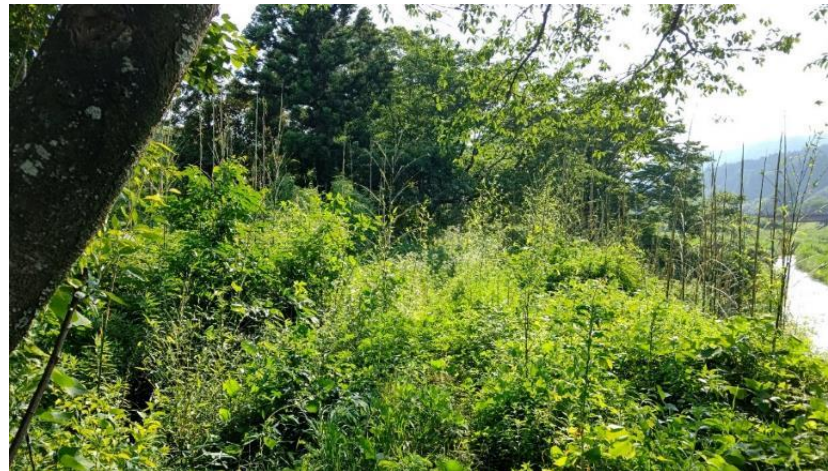
写真18 雑草の整備が急務

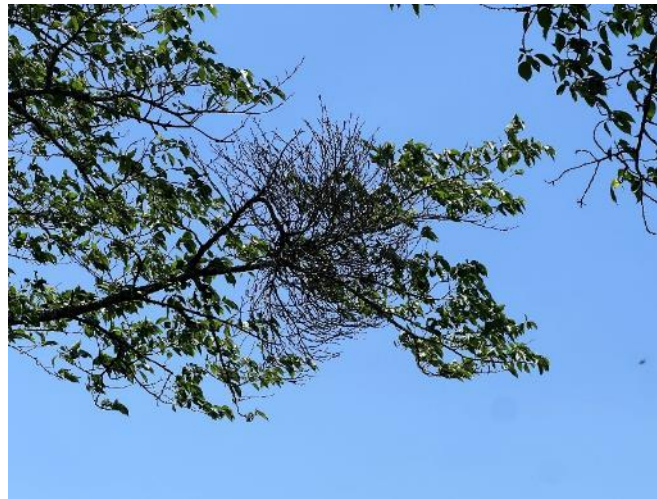
2本のサクラ巨樹あり、いずれも立派な個体。枯れ枝の撤去、サクラ類てんぐ巣病枝除去～整枝剪定はいずれ必要。震災以降はあまり樹木の手入れをすることができなかった模様。高所作業車があれば、手入れはしやすいとのこと。

写真20 てんぐ巣病が発生している

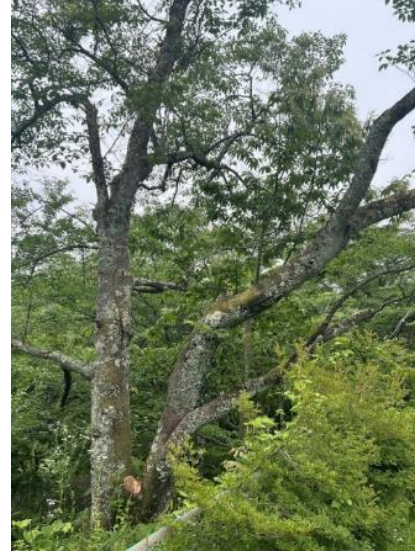
浪江は朝から「霧」が発生、天気予報でも濃霧注意報が出されていた。津島小学校到着時曇天、浪江の山側の地域では、この霧の影響を受け、サクラにも影響を与えているものと考えられ、樹皮に地衣類が付着しているものが多く確認された。一方で、てんぐ巢病は、みられるはみられるが、昨日のリバーラインのサクラに比べるとかなり少ない。

写真24 地衣類に覆われたソメイヨシノ

樹勢が弱くなっている印象が強く、小林氏によると、地衣類の影響も可能性があるが、グラウンド植栽ということが踏圧害及び貧栄養＝肥料不足になっているためではないかと。下草刈りから施肥で、樹勢回復は期待出来るのではとのこと。

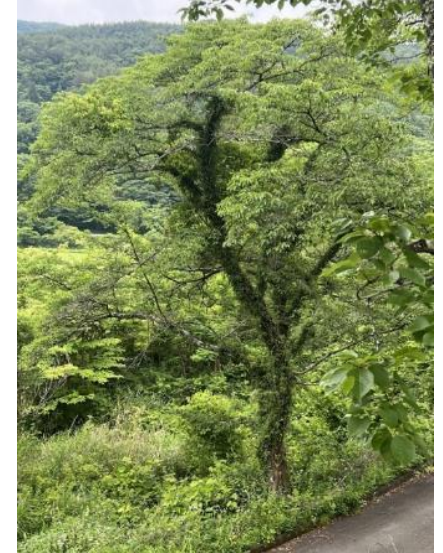
写真25 ツタが絡んだソメイヨシノ

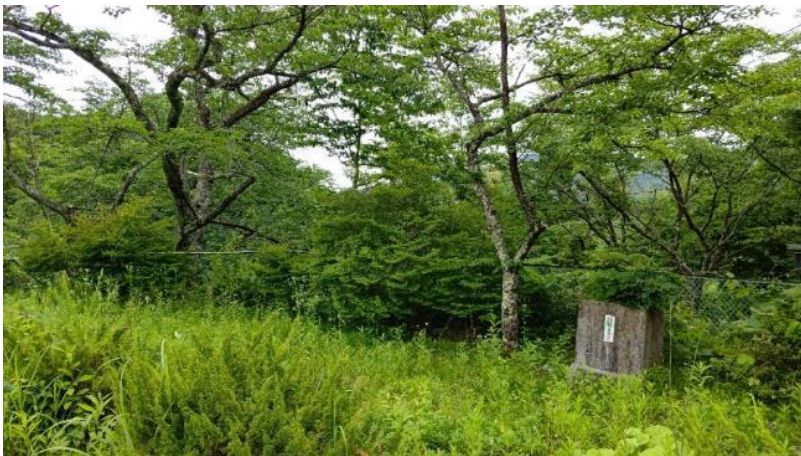
写真23 根元の草の整備が必要

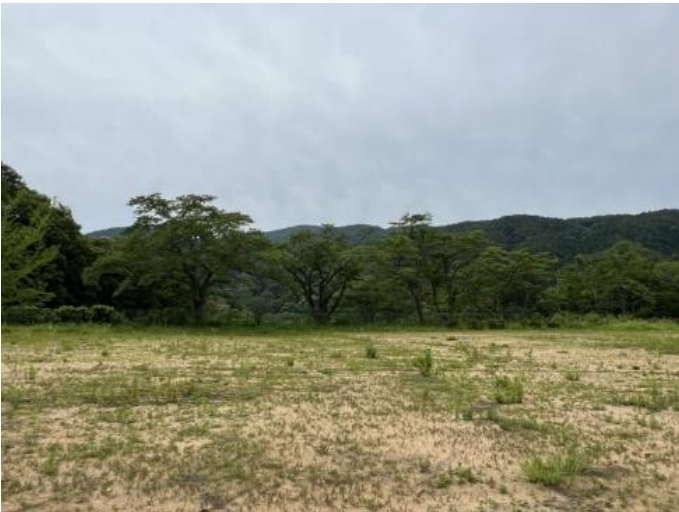
写真27 植樹間隔が狭く枝の成長が制限されている

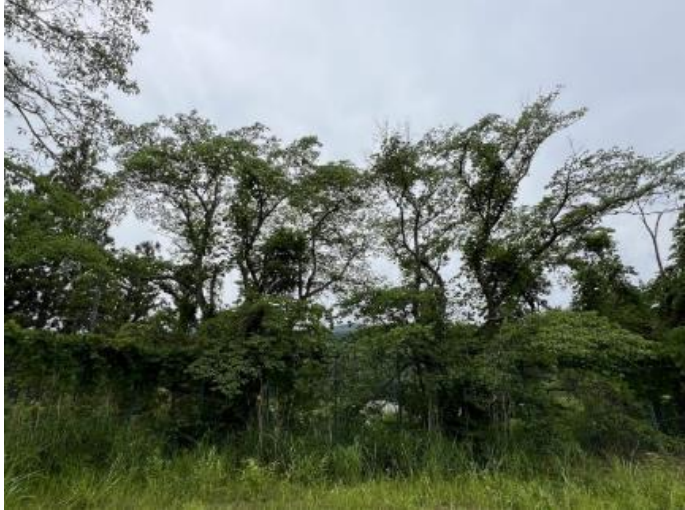
写真29 植樹間隔が狭くツタが絡んだソメイヨシノ

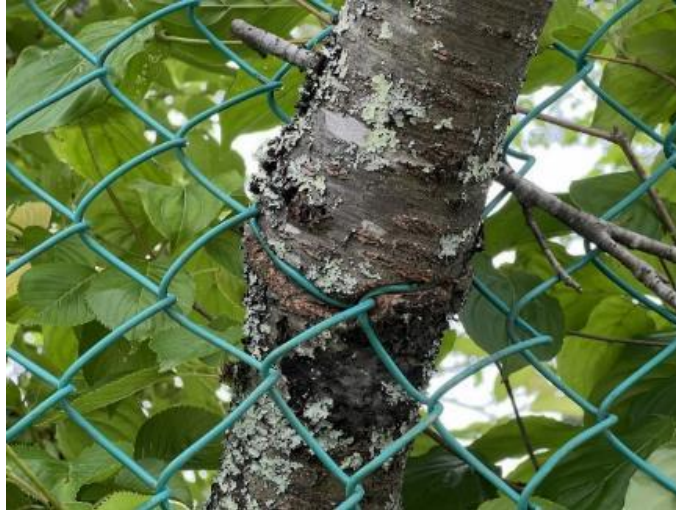
写真31 フェンスの網が食い込んだ枝

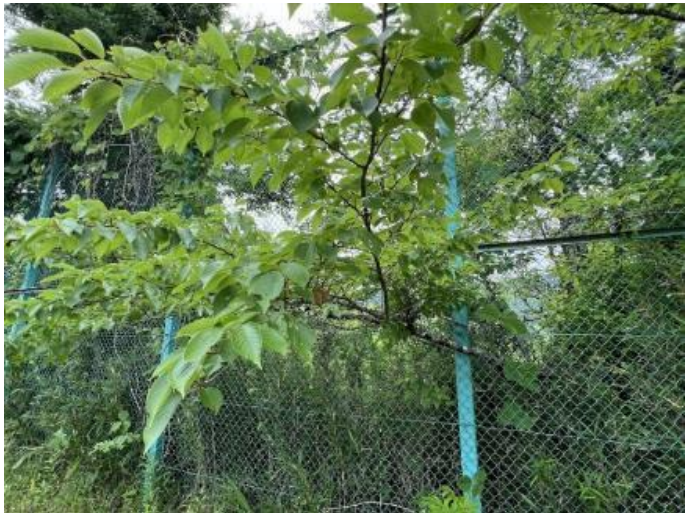
写真30 フェンスの網目から延びる枝

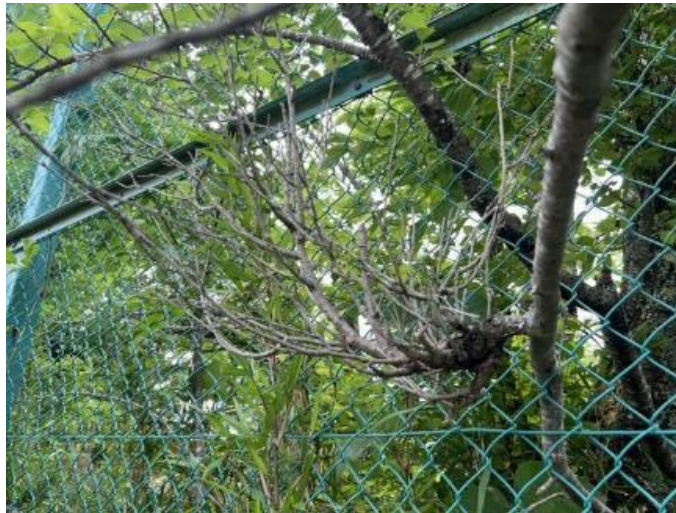
写真32 てんぐ巣病が発生している枝

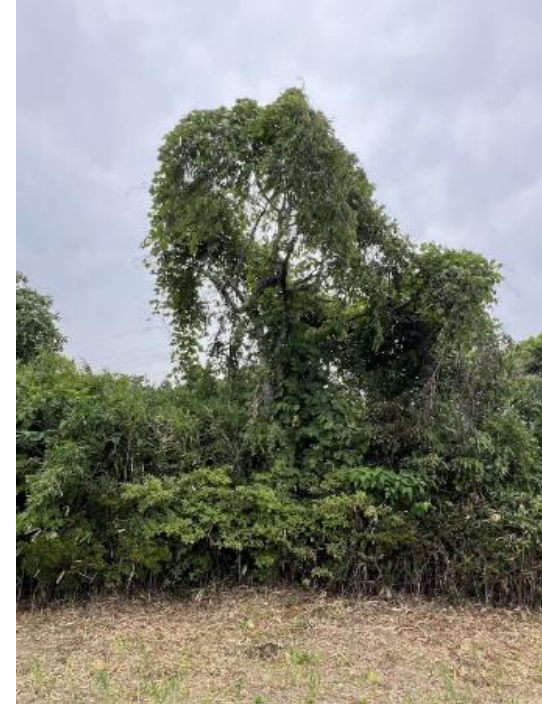
写真33 ツタが絡んだソメイヨシノ

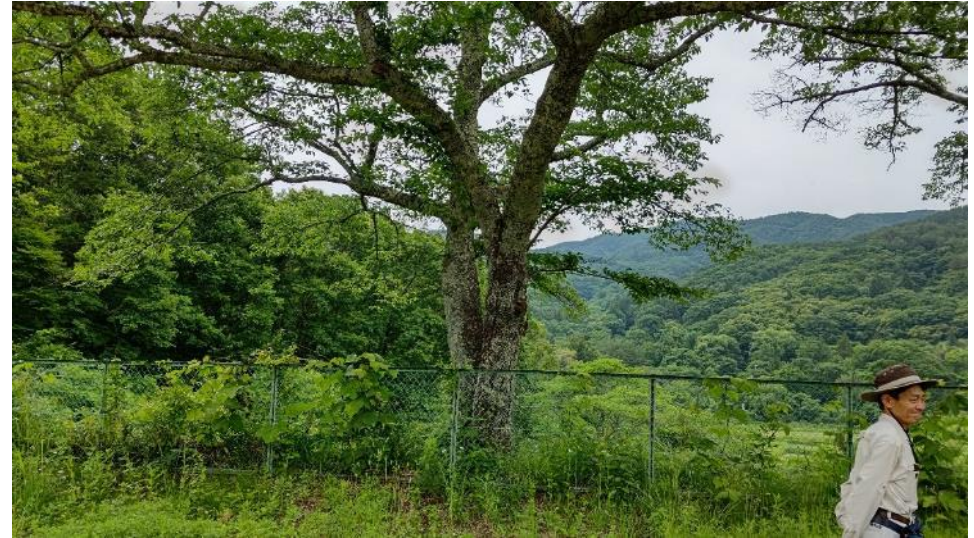
写真36 フェンス越しに植樹されているため、手入れには工夫が必要

グラウンドの「フェンス」沿いの植生個体が多く、このままでは、管理が容易ではない印象。いずれの個体も、現状態は芳しいとは言えないものの、今後の管理で、樹勢回復に向けてゆけるものと考えられた。桜の管理については、昨年度浪江町の方で行っている。フェンスがあるため、フェンスの外側から高所作業車等によるアプローチが必要である。

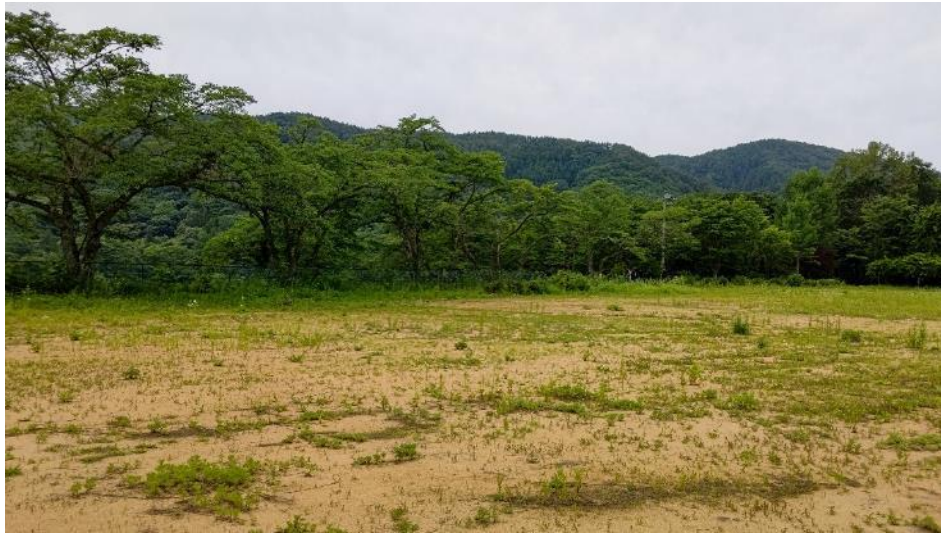
写真35 樹木間隔が狭い

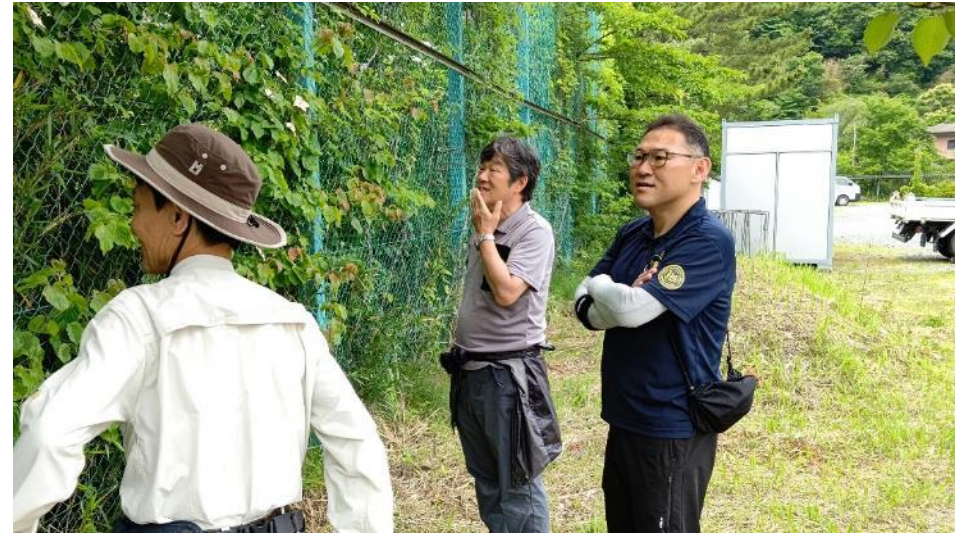
写真37 整備にはフェンスの反対側からのアプローチが必要

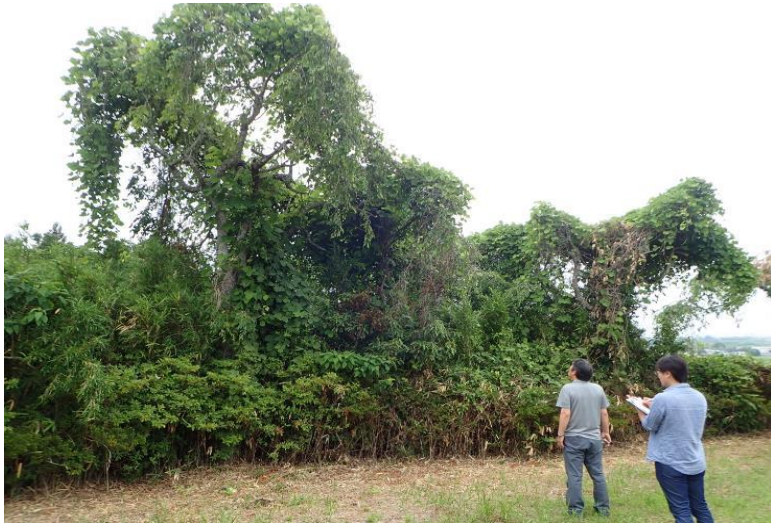
シダレザクラが中心の構成となっている。  
ツタやクズなどの蔓植物のまきつきが多く、また樹本体の樹勢がかなり落ちている印象。  
津島と同様に、樹皮に地衣類の付着が確認された。  
町を見下ろす東側（？）方面のシダレザクラ達の樹勢回復には、時間を要するものと考えられたが、反対側に同じくシダレザクラの新たな植樹が行われていたため、今後は新たに植樹された方のシダレザクラの育成管理を主としてはどうか。

写真38 樹木にツタが多く絡まっている

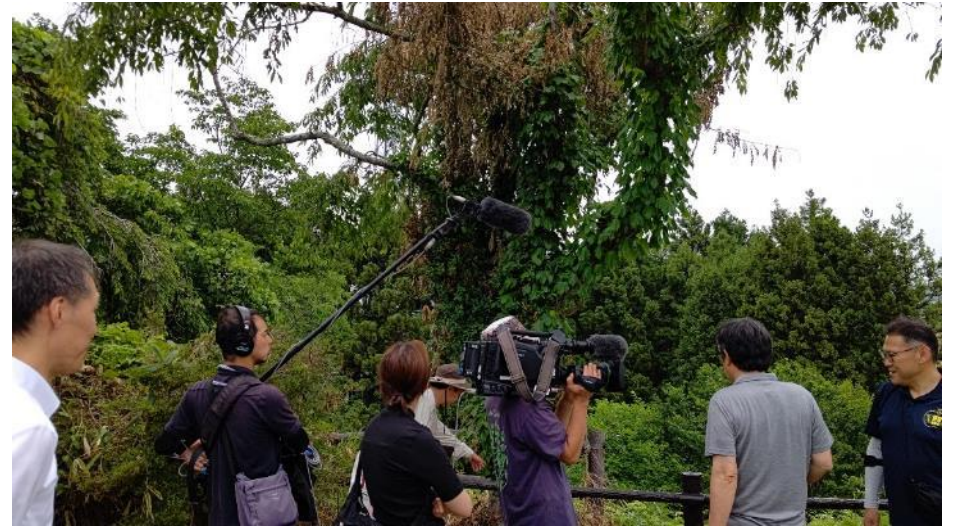
写真40 ツタが多く枯れている状況

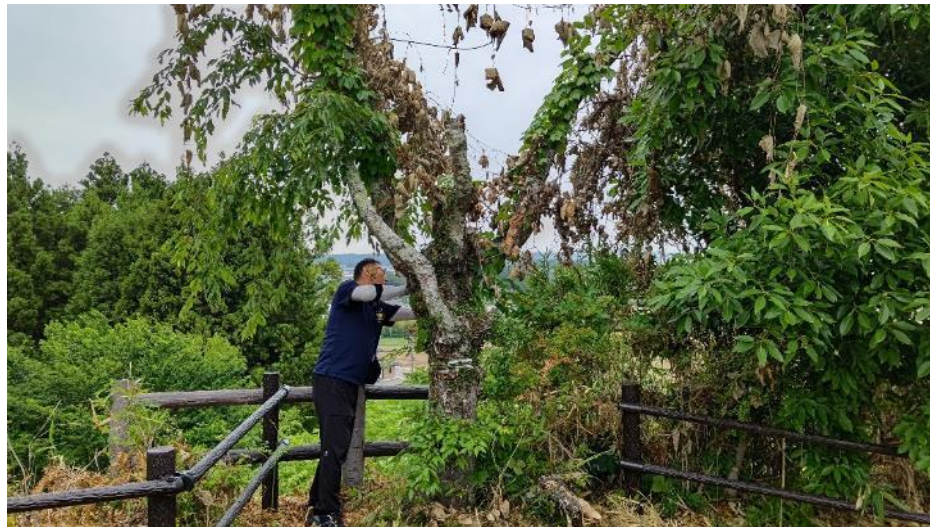
写真39 樹木にキノコや枯れ枝が目立つ

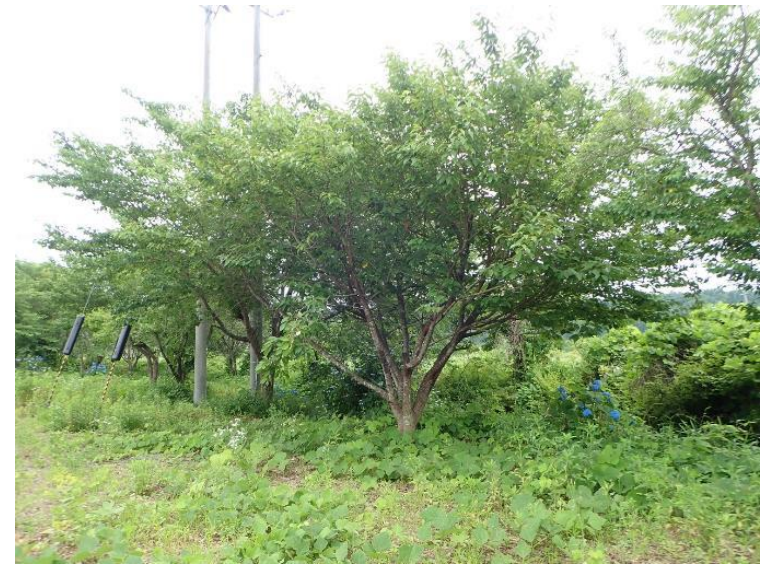
写真44 ツタも多く、下草の整備が必要

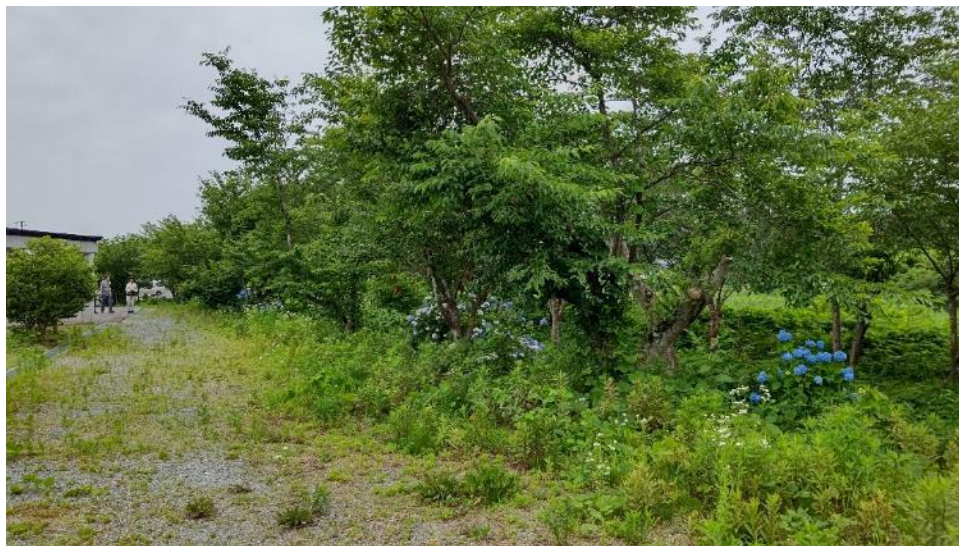
写真43 下草が多く、震災以降手入れがあまりされていない

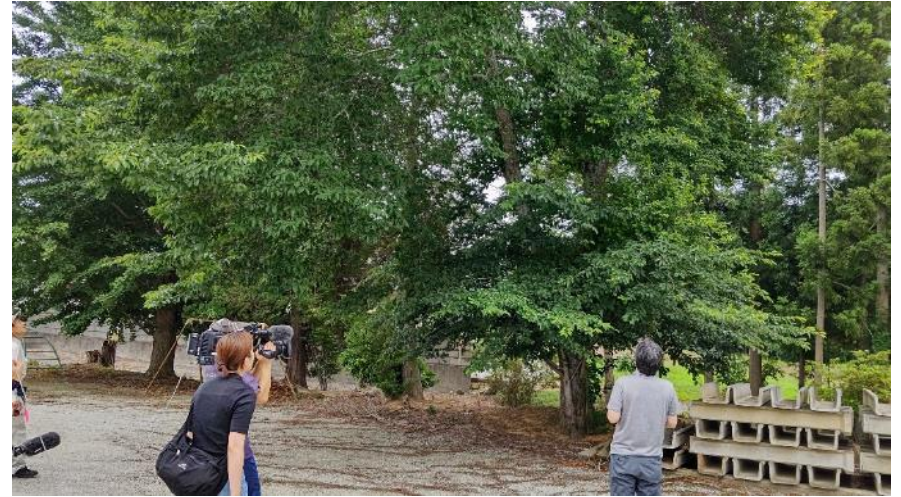
写真48 樹木はかなり古く土の入れ替えが必要

立野の隠れ桜を管理している、中野氏からの紹介で現場を視察した。  
樹齢80年以上と推定される大木があるが、樹皮が剥がれていることから、処置が必要である。  
土壌も土を入替えることで、樹木の回復の見込みは高い。高所作業車が必要。

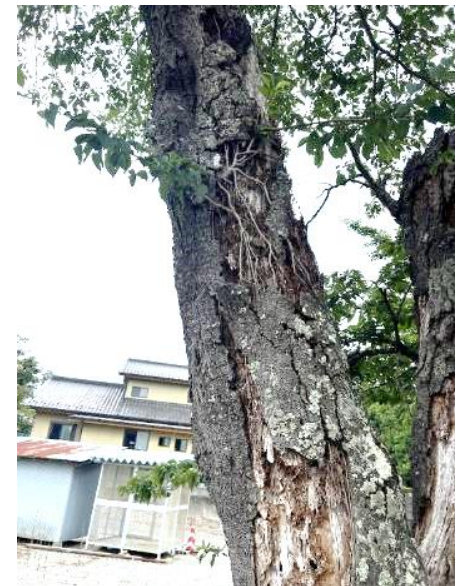
写真49 樹皮が剥がれており処置が必要
