# 浪江町桜レポート Before-After R7.4.4

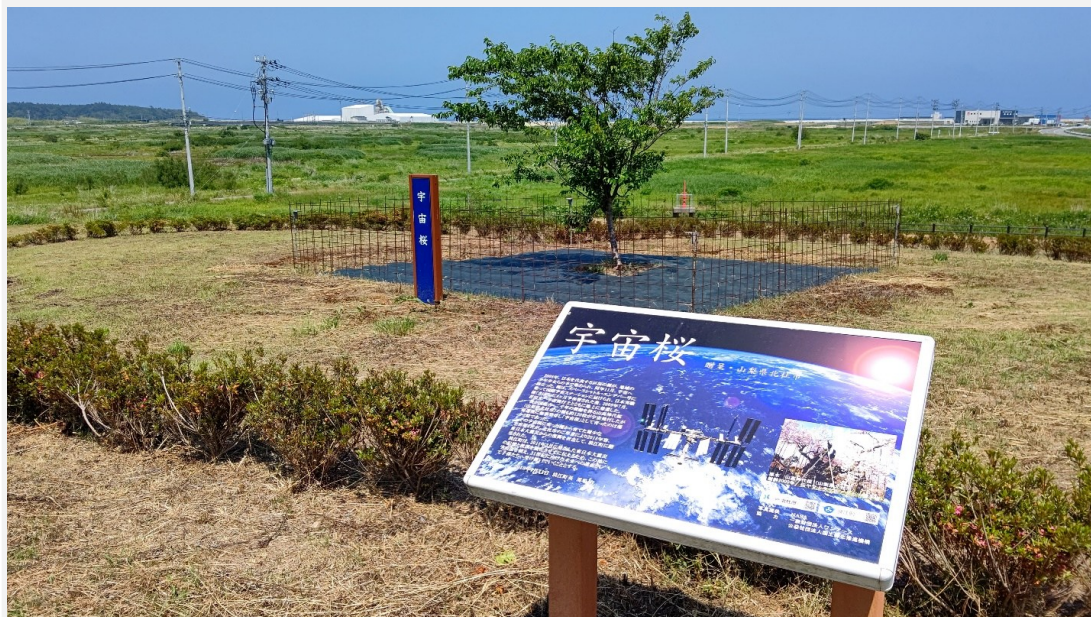
宇宙桜

### 剪定などの手入れは見受けられず

剪定などの手入れの問題もあるが、風を避ける障害物がなく潮風にさらされている。開花するか心配。

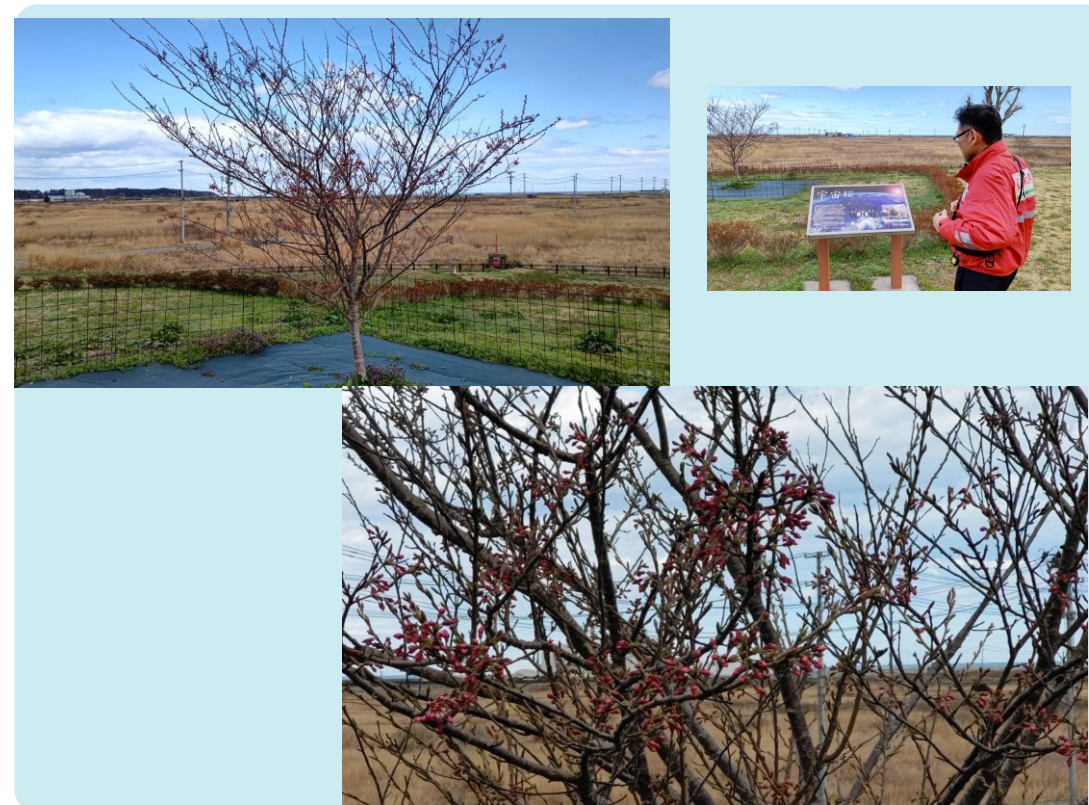
開花前の宇宙桜

### 開花直前であり蕾が多数ついている

昨年同様、障害物がなく潮風にさらされているが、開花直前の状態だった。例年咲いていることが確認できる。

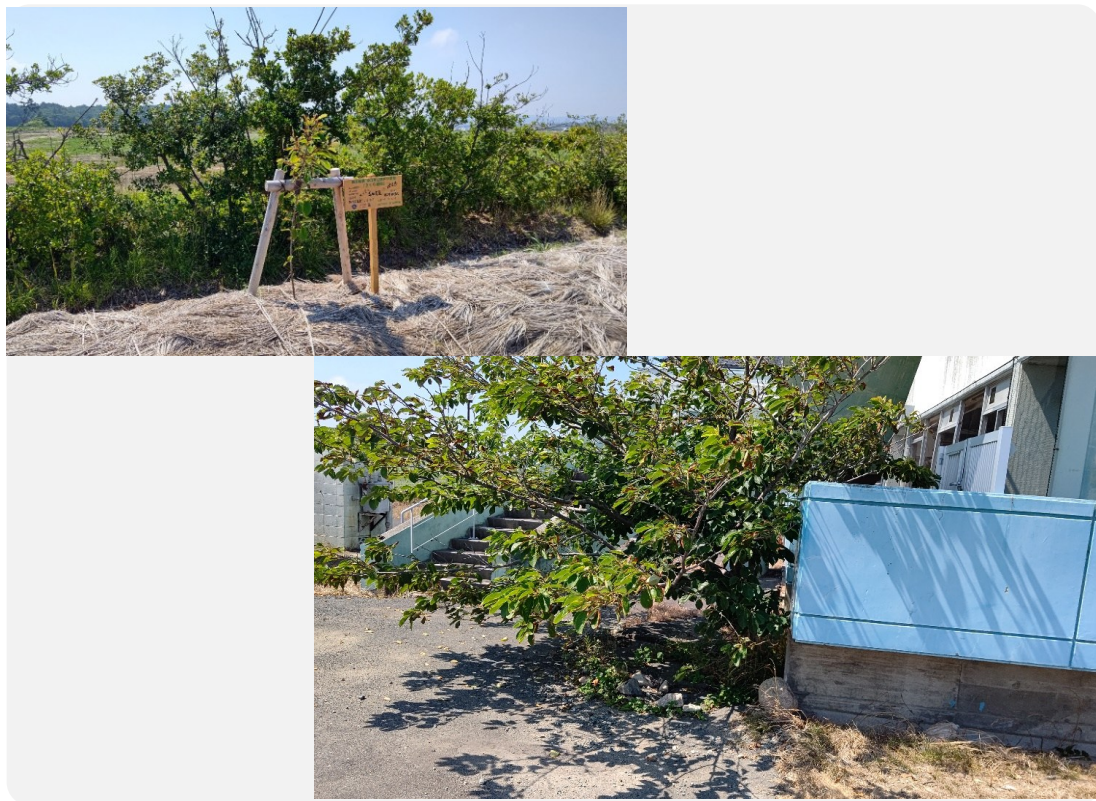
潮風が強い立地条件

### 水分不足から枯れている樹木もある

宇宙桜同様、潮風にさらされているため、植樹後枯れている樹木がある。

小学校の脇に流れ着いたと思われる桜があるが・・・この桜は・・・？

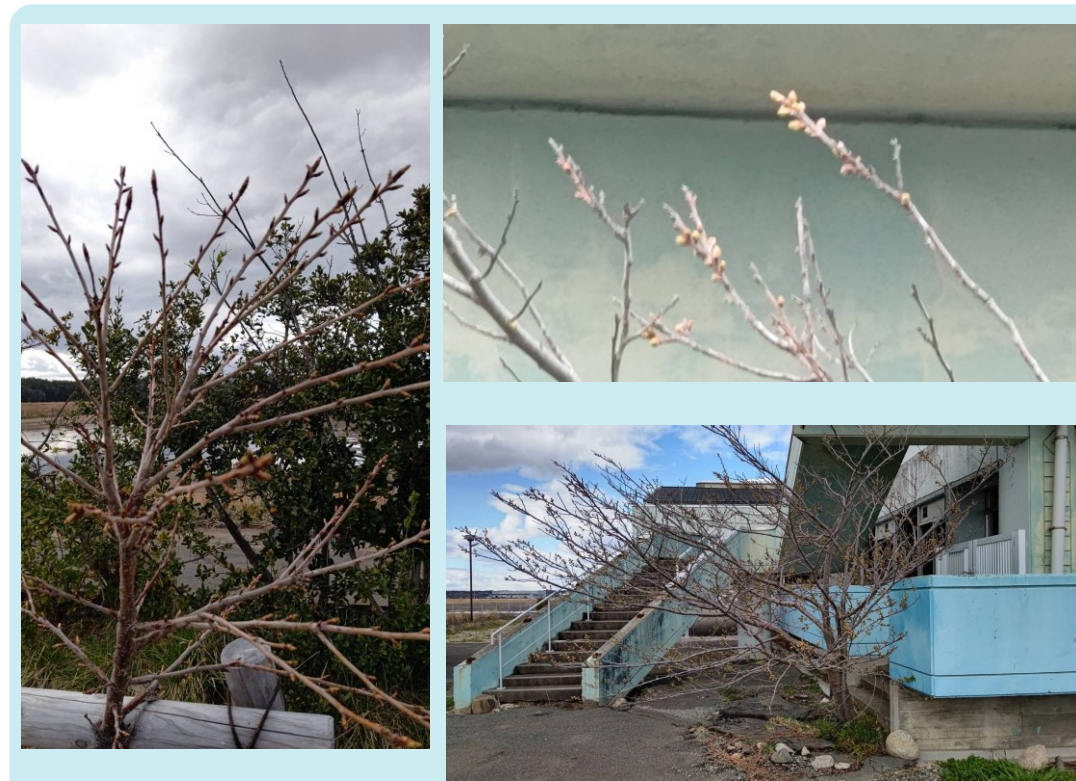
新たに植樹された樹木も

### 蕾をつけて開花直前（蕾はつけていた）

昨年来た時に、この流れ着いた桜の樹木は本当に花をつけるのか？という議論が繰り広げられたが、無事蕾をつけて開花直前であった。

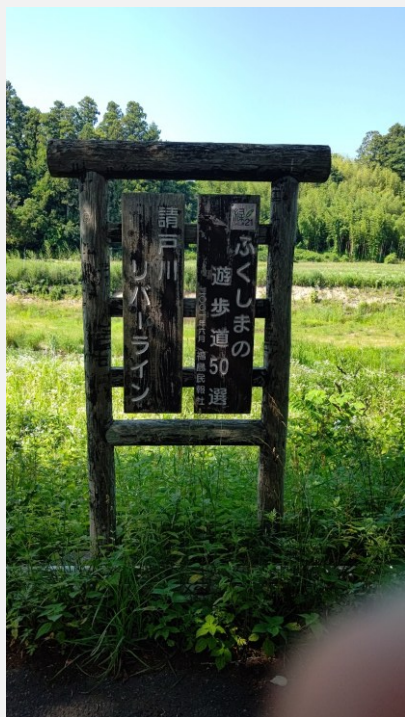
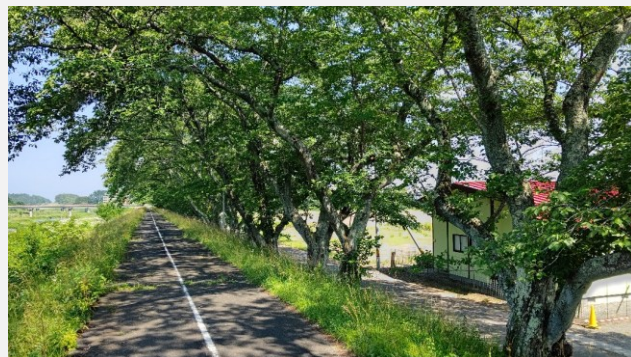
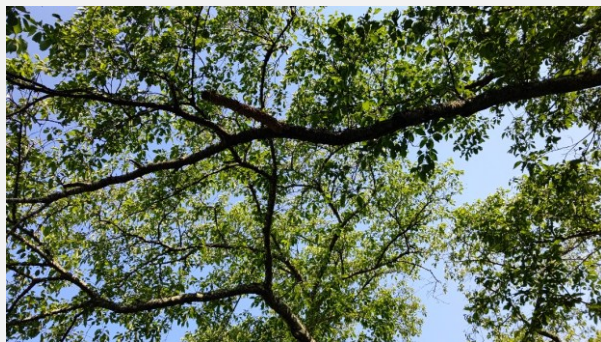
間隔狭し

#### 樹木の間隔が狭く手入れが少なめ

葉が多く樹勢の強い樹木が多いが、樹木間隔が狭いことや、テング巢病の樹木が多い。樹木の本数が多く、手入れには人員が必要。

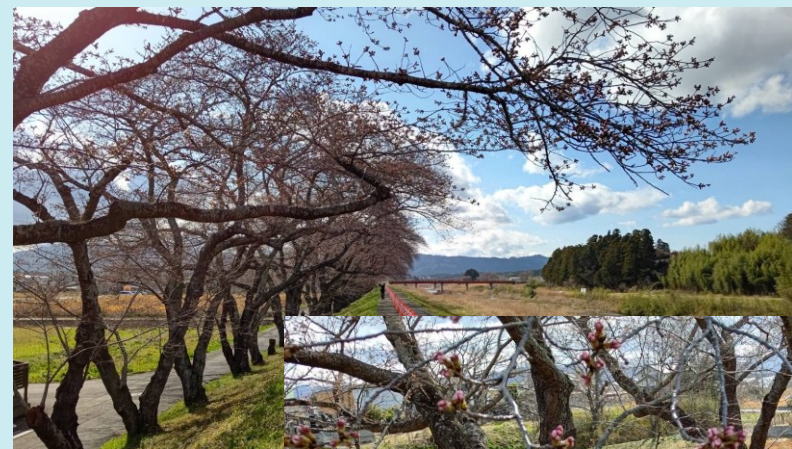
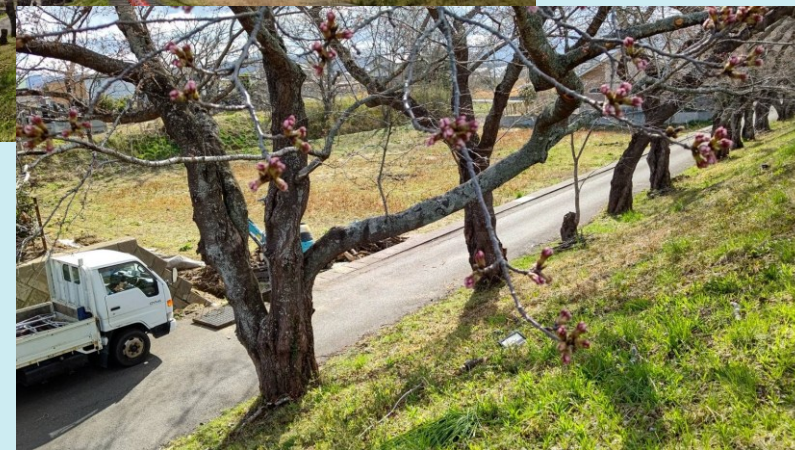
手入れの成果あり

#### テング巢病は残るが無事開花した

桜祭り会場となり、シンボリックなプレイスとなった。手入れの成果もあり、桜のメインストリートとして町民の憩いの場に生まれ変わった。

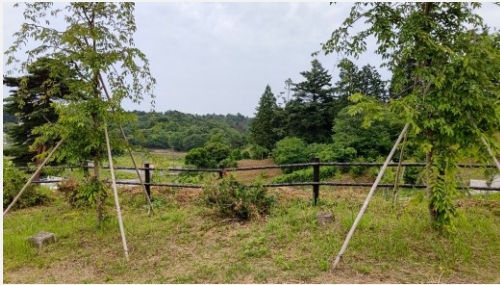
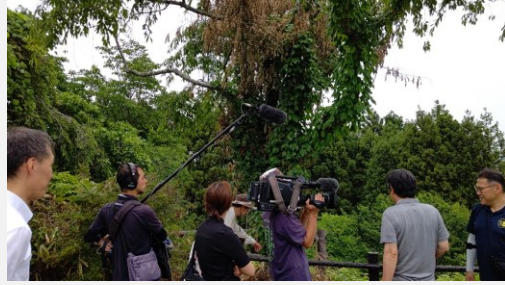
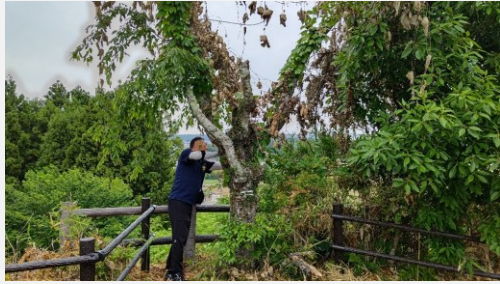
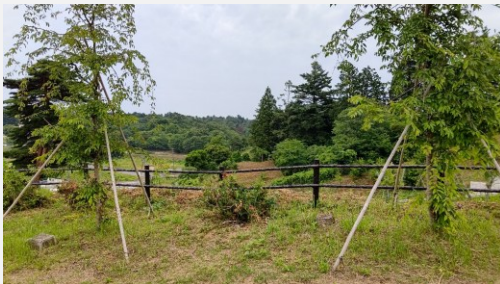
枯れ枝・キノコ多し

### ツタが多く枯れた樹木が多い

樹木の空洞化が進みでおり枯れた樹木が多い。植樹された樹木は元気に育っているが、咲くまでには数年かかる模様。樹木のキノコ気になる。

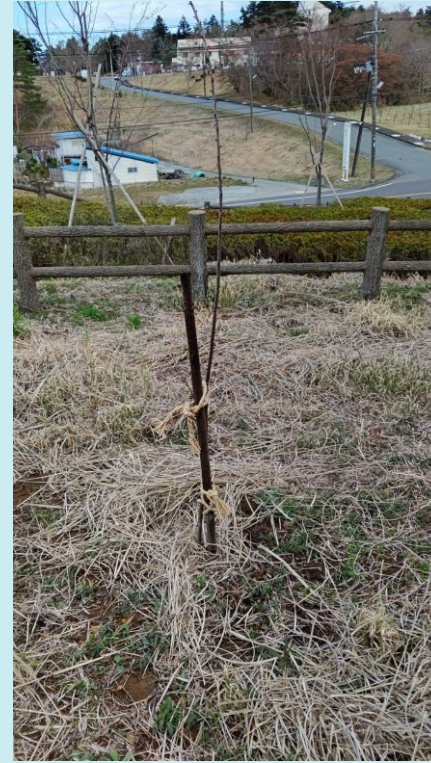
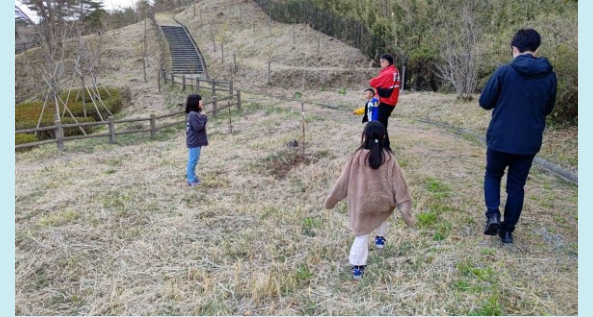
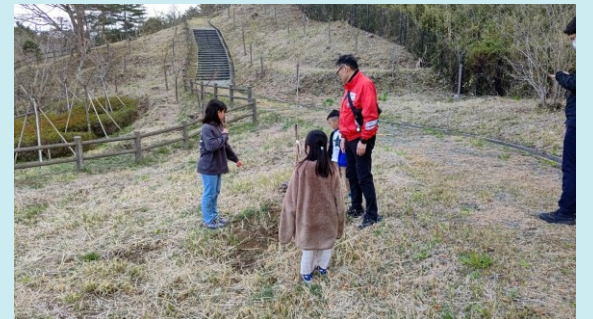
植樹した樹木は元気

### 子供たちの活気が溢れる桜の公園

昨年植樹した樹木が、枯れずに育っていた。現地にいた地元の子供達が弘大の活動を覚えており、声をかけてきてくれた。嬉しい出会い。

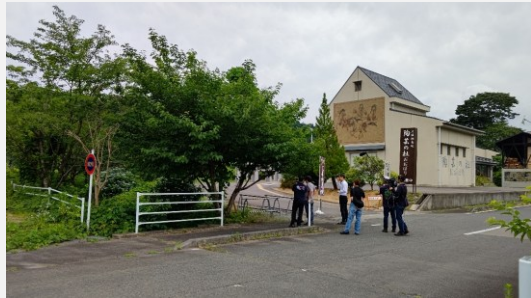
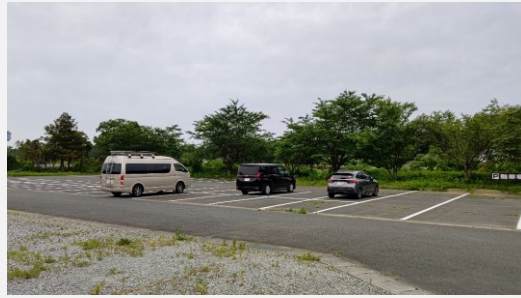
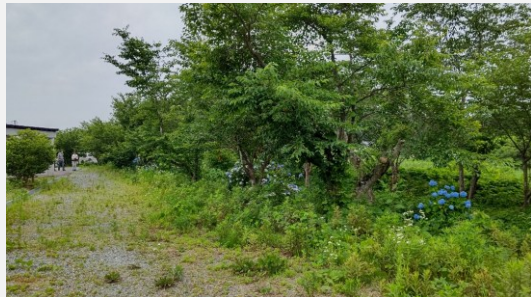
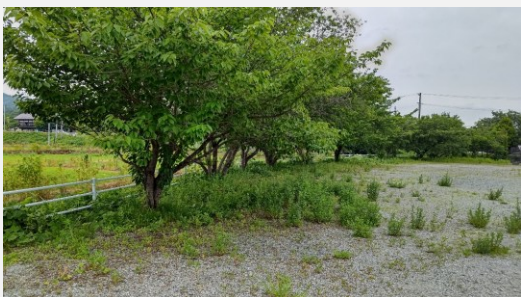
震災以降手入れなし

### 樹木の数が多く、手入れにはかなりの人手が必要

樹木の間隔が狭く、震災以降手入れがなされていないとのこと。テング巣病や苔（地衣類）が多い。敷地内にはかなりの数の樹木がある。

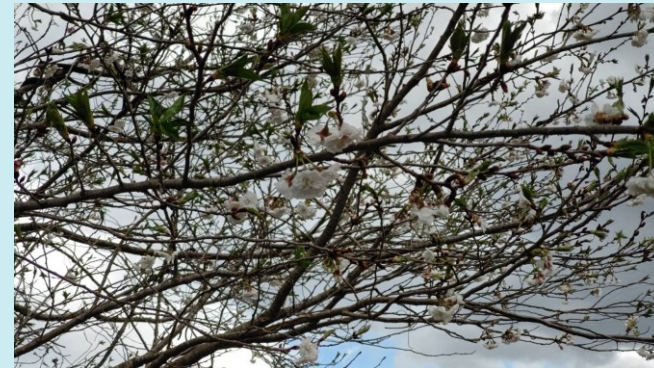
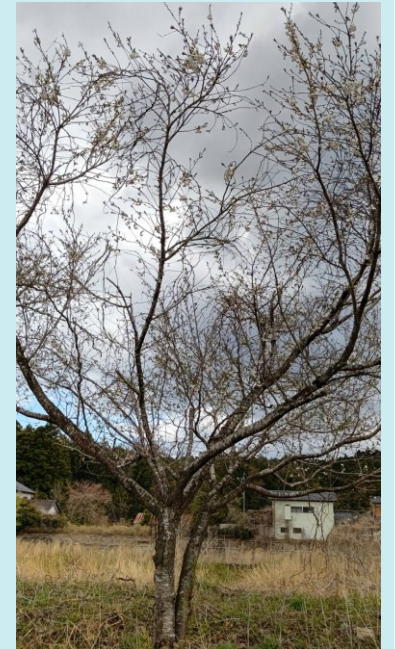
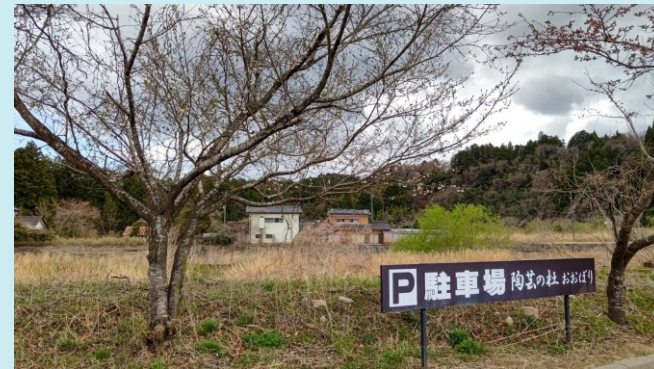
開花間近

### 手入れはされていないが開花していた

1年中何らかの花が咲いていると、聞いていたとおり桜は既に開花していた。ソメイヨシノか神代曙はこれから。上に行くにつれて蕾が少ない。

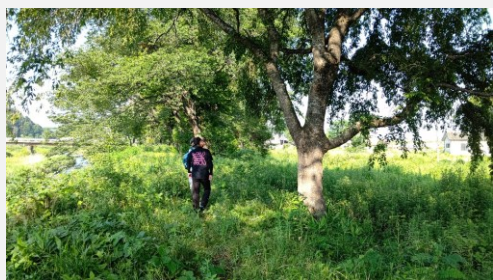
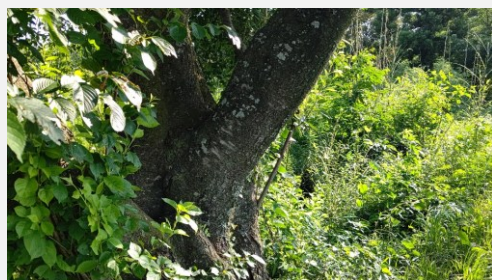
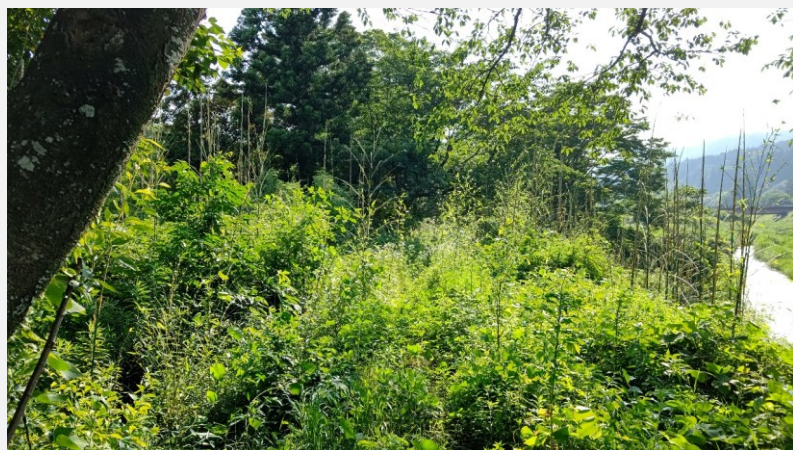
ほぼジャングル

### 根元の草が多く足場もままならない

樹木の根元は草が生い茂っており、まずは除草などの手入れが必要。

樹木の前に除草等から始める必要あり。

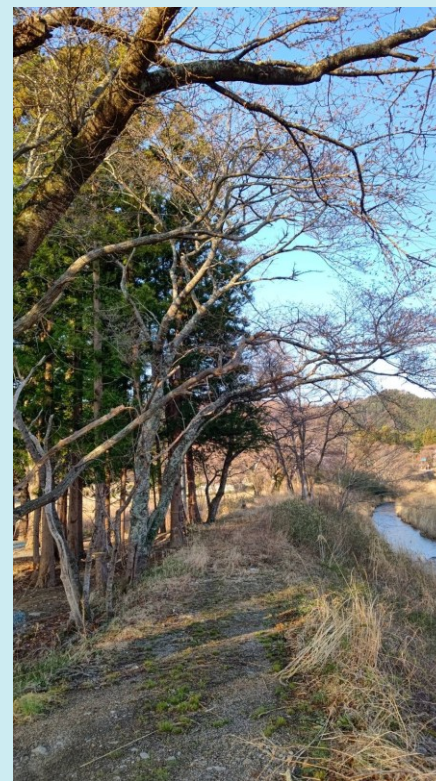
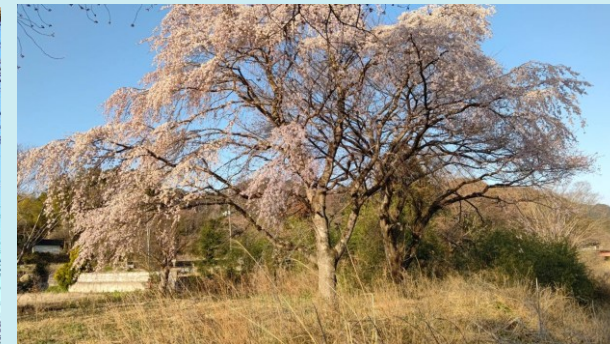
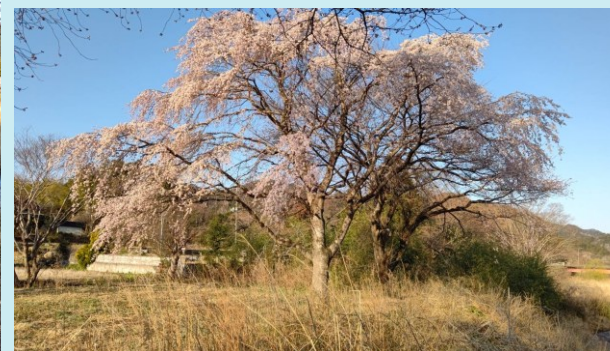
雑草がない

### 整備されていた??

除草がされおり、樹木の脇に道ができていた。夏の生い茂っていた様子から想像ができなかった樹木が見れたが、今後手入れは必要。

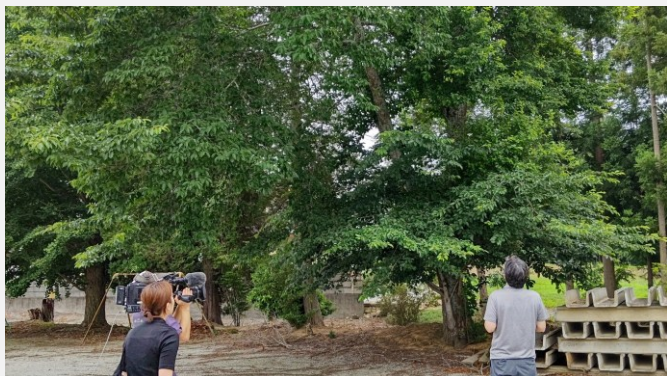
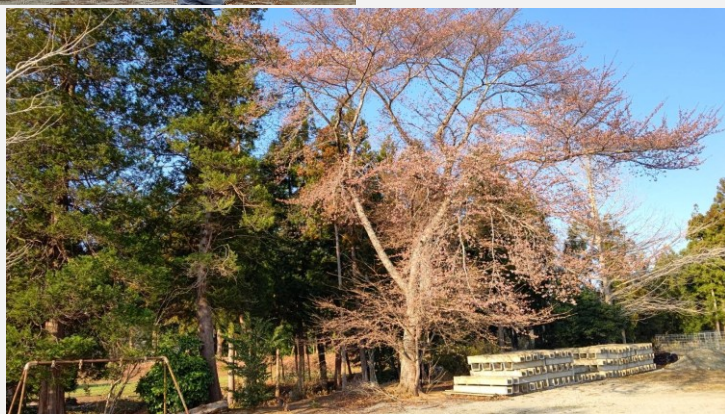
別の樹木のようにだ

**開花後と開花前ではまるで別の樹木のように見える**

手入れが必要な樹木が多いが、開花はしている模様。しかし、枯れている部分が多く、早めに樹木医による治療が必要な場所。

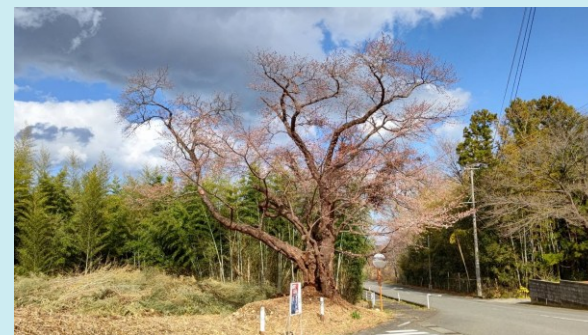
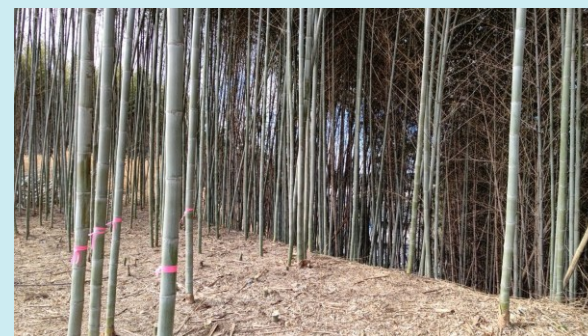
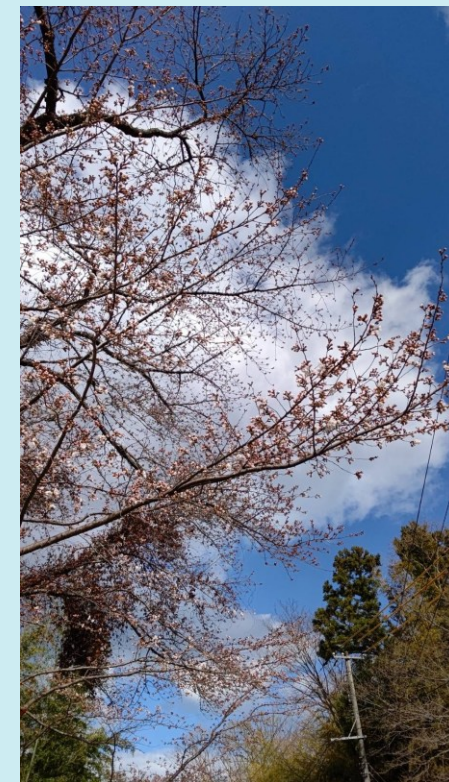
由緒正しき桜

**浪江の殿様が植樹したとされる桜**

竹林に囲われているが、きれいに手入れがなされ、大きく開花を迎えようとしていた。由緒正しき桜がここに復活した。
